# Protokoll – ökologische Kontrollbegehung

**Betrifft:**        **Salzwedel, Lüneburger Str., Neubau REWE**

**Termin:**        07.02.2024, 9:00 Uhr

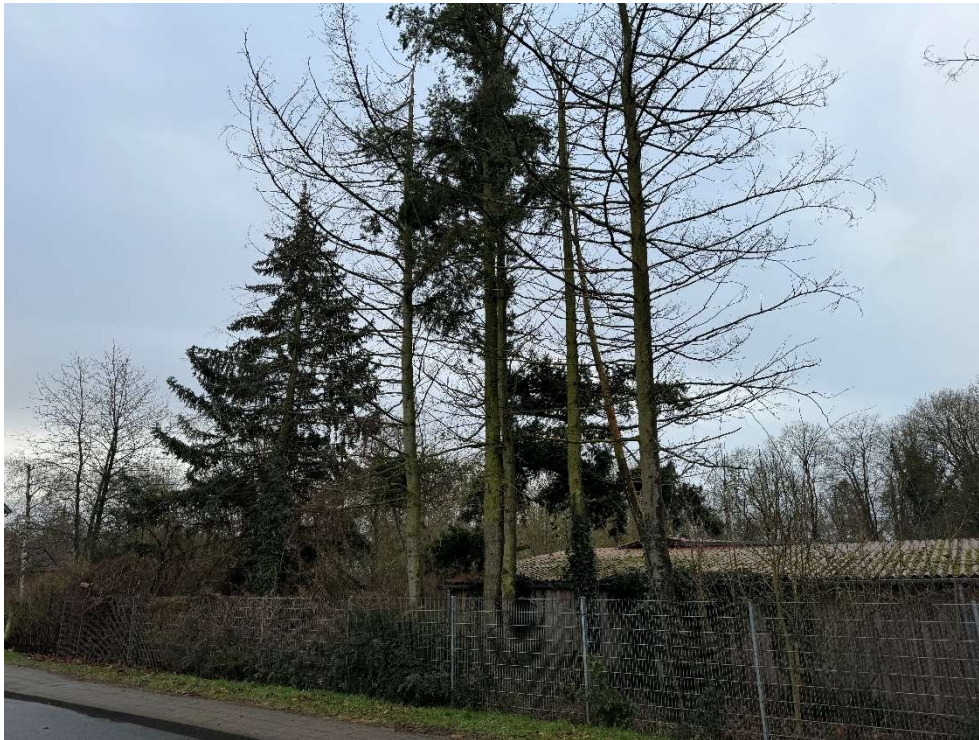
- In den kontrollierten Gehölzen konnten keine aktuell genutzten und auch keine alten Niststrukturen festgestellt werden.
- Die toten und abgängigen Fichten stellen eine Gefahr für den benachbarten Verkehrsraum dar.

- Hier sind einzelne Rindenablösungen vorhanden, die als potenzielle Sommerquartiere für Fledermausarten dienen können. Ein aktueller Besatz wird aber ausgeschlossen.

Foto 1: Fichten am östlichen Rand

- Aus Sicht des ökologischen Gutachters können die Fällarbeiten der markierten Gehölze bis zum 29.02.2024 umgesetzt werden. Diese Fällarbeiten werden sogar aus Gründen der Verkehrssicherungspflicht empfohlen.
- Aufgrund der starken Vorbeeinträchtigung der Fläche, vor allem dem hohen Versiegelungsgrad, und der geringen Lebensraumeignung

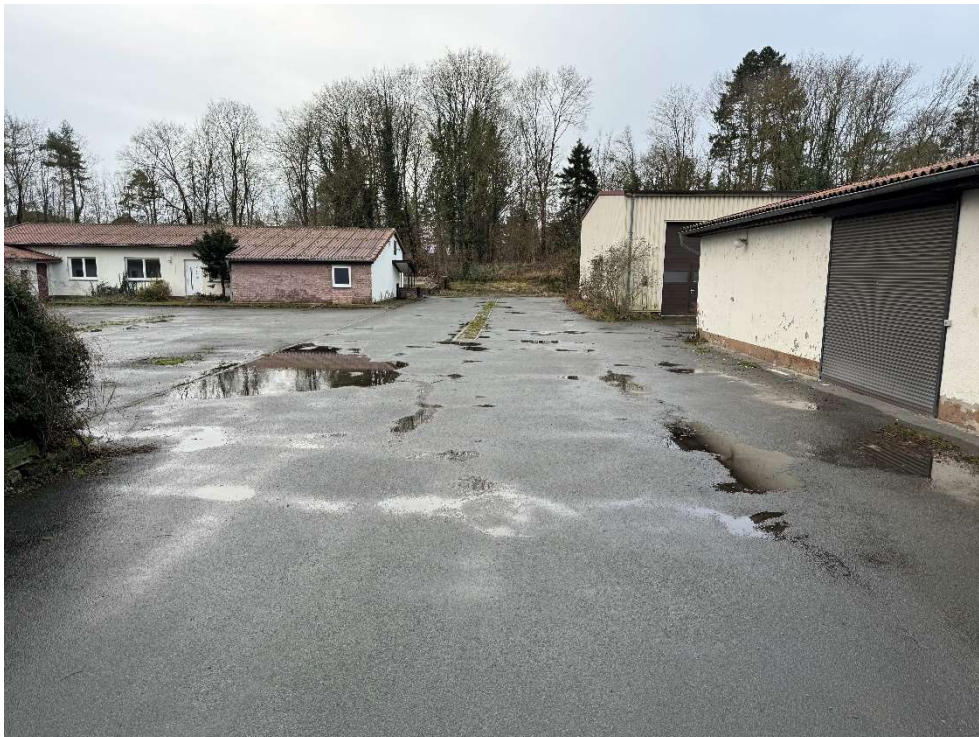
Foto 2: Blick auf die Fläche von der vorhandenen Einfahrt

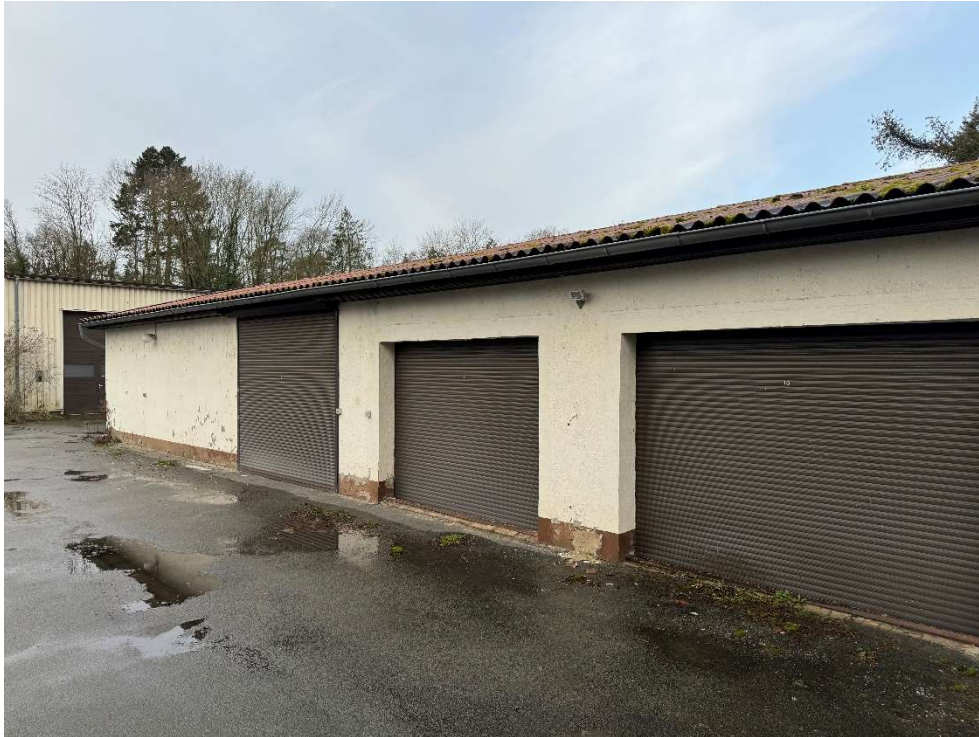
- Die Gebäude waren bis auf eines alle geschlossen. Es bestehen somit keine Eintrittsmöglichkeiten für Vögel und Fledermäuse.
- Die Gebäude wurden stichpunktartig überprüft.

- Weitere Niststrukturen wurden an den Gebäuden nicht festgestellt.
- Die Gebäudedächer sind mit Wellplatten belegt. Außerdem weisen die Gebäude Trauf-/Dachkästen auf.

- Eine Kontrolle dieser Strukturen war nicht möglich.
- Sommerquartiere von gebäudenutzenden Fledermausarten können hier nicht ausgeschlossen werden.
- Die Fläche ist geschätzt zu 90 % versiegelt, durch Asphalt, die Gebäude und Pflaster. Die Lebensraumeignung ist stark eingeschränkt.

Foto 3: Vorhandene Gebäude, Beispiel

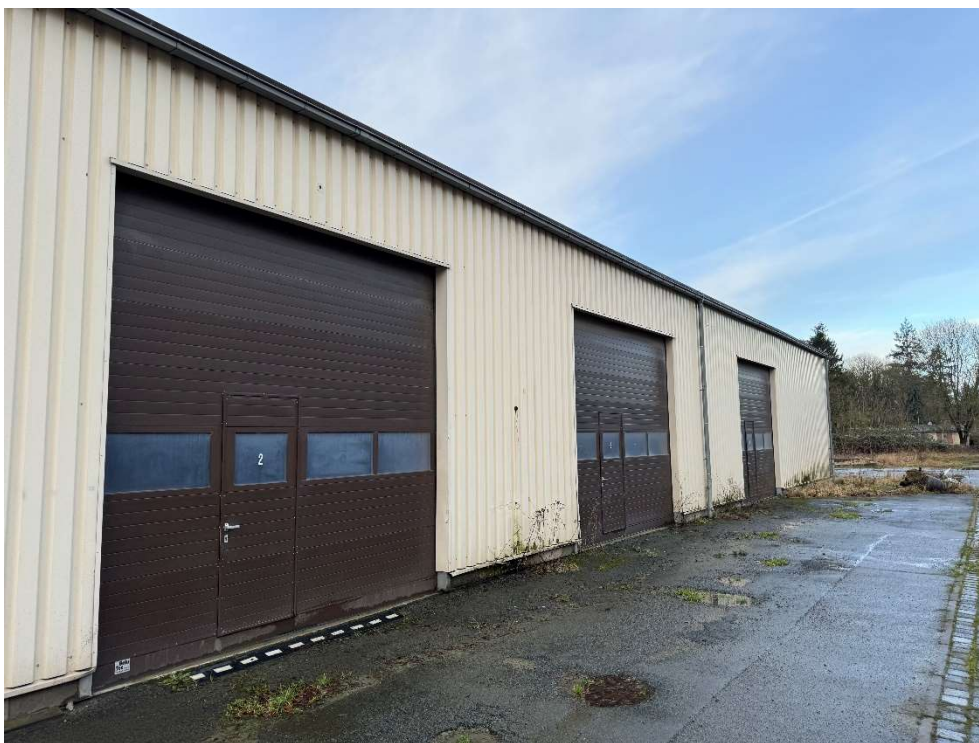
Foto 4: Vorhandene Gebäude, größere Halle

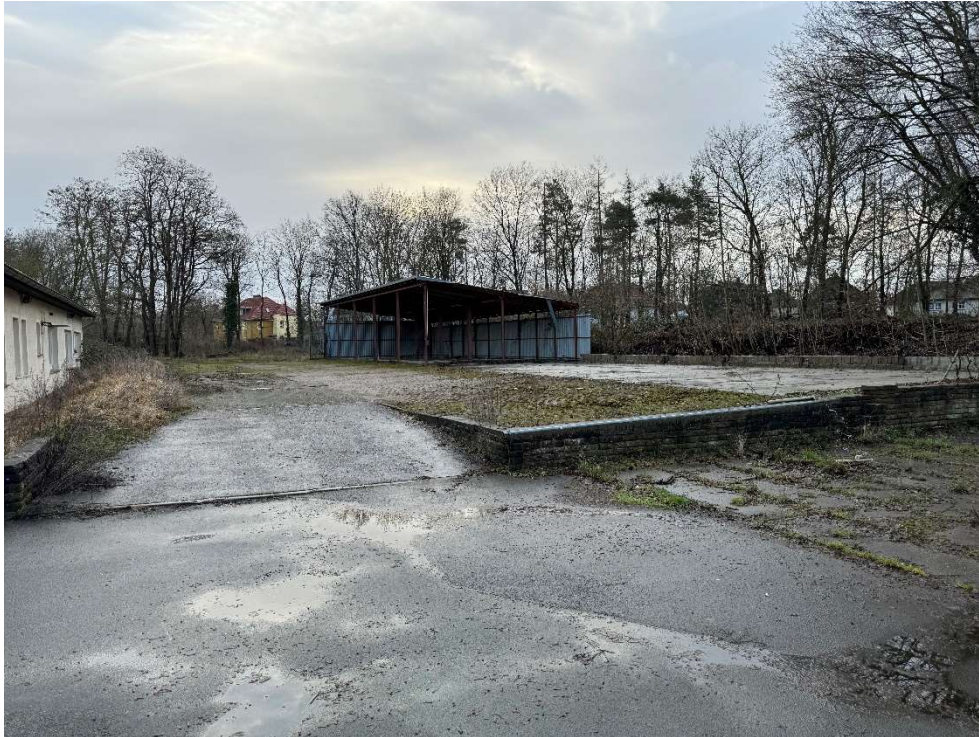
Foto 5: Vorhandene Versiegelung im südlichen Teil

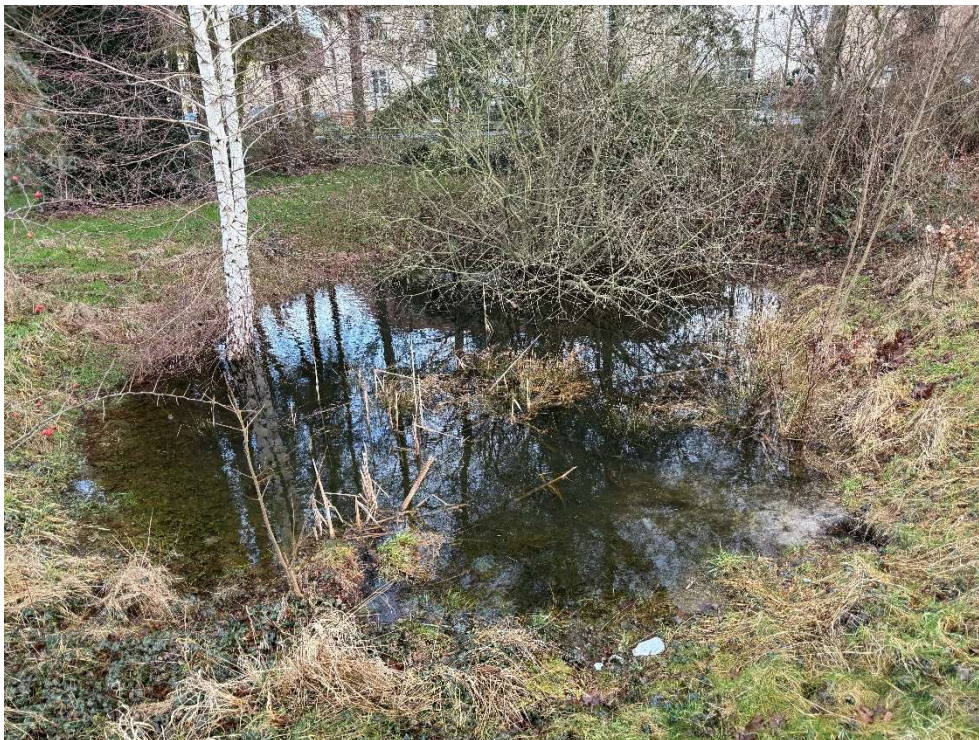
- Auf der Fläche sind zwei Versickerungsmulden vorhanden. Diese waren während der Begehung wasserführend. Die Wasserführung ist auf die starken Niederschläge in den letzten beiden Monaten zurückzuführen. Augenscheinlich (krautiger und einzelner Gehölzbewuchs auf der Sohle) handelt es sich um temporär wasserführende Senken.

- Eine Eignung als Laichgewässer ist aufgrund der begrenzten Wasserführung nicht vorhanden.
- Während der Begehung wurde eine Anwesenheit wertgebender Arten nicht festgestellt.

Foto 6: Versickerungsmulde mit einer der beiden Birken

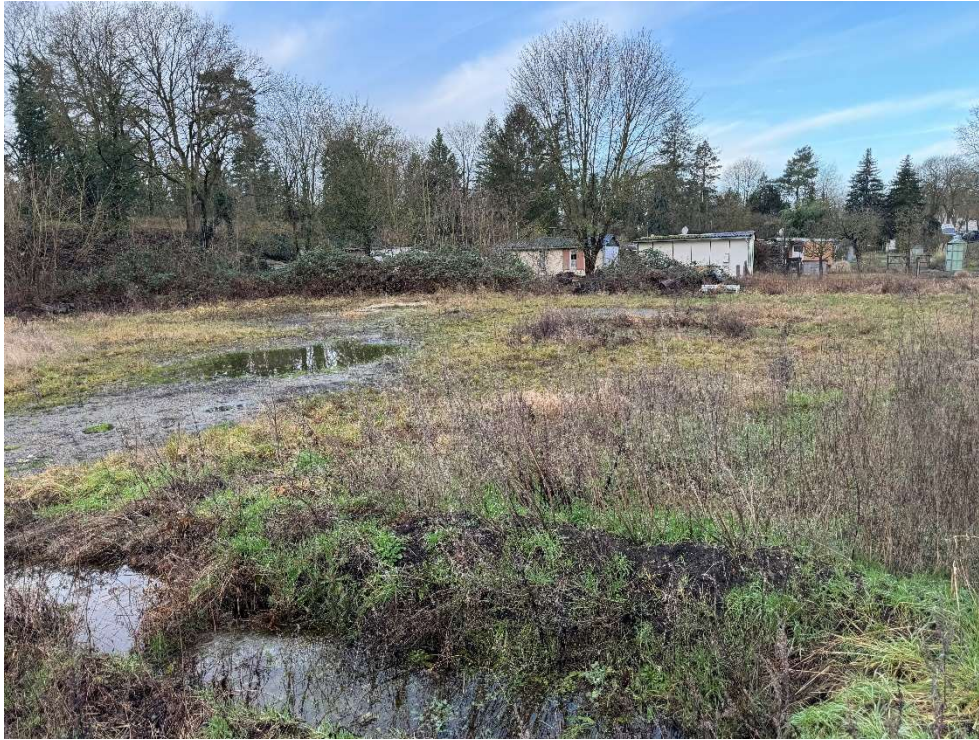
Foto 7: Teilfläche im Norden, die nicht oder nur teilversiegelt ist
